HORMIELEMENTIN VUODON KORJAUS JA ENNALTAEHKÄISY

Opinnäytetyö
Rakennustekniikan koulutusohjelma

2017

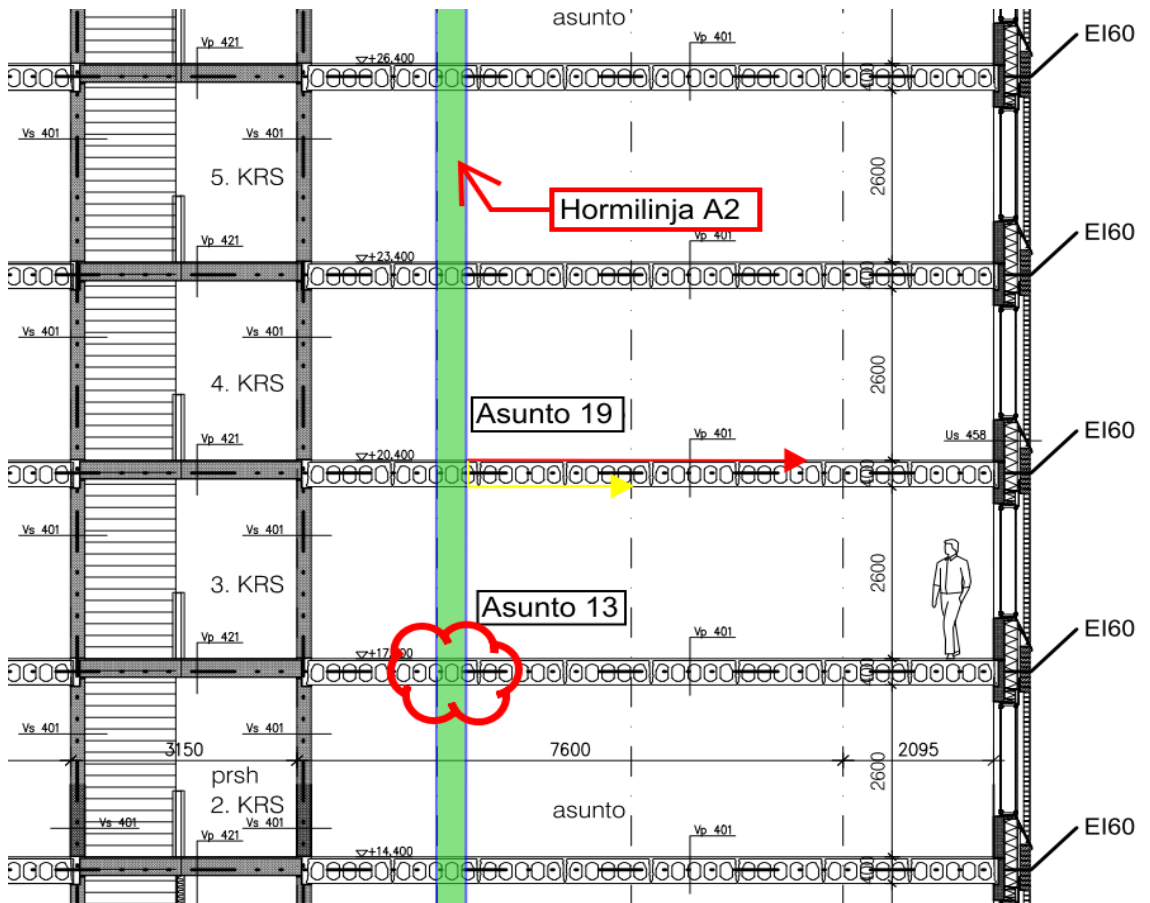
Kuva 7. Hormivuodon eteneminen.

Kuvassa 7., nähdään kuinka vuoto eteni hormilinjasta A2. 3. ja 4. kerroksen välinen liittinyhde oli vaurioitunut, jolloin vesi pääsi hyvin siirtymään putkesta rakenteisiin. Vuoto eteni asunnon 19 hormielementin juuresta makuuhuoneeseen ja olohuoneeseen plaanolattiaa pitkin, tämä on merkitty punaisella nuolella. Alakerrassa kylpyhuoneen alakatto ja Elpo-hormin liittymäkohta oli silmämääräisesti ja pintakosteuskartoittimella mitattuna kostea tai märkä, tämä

on merkitty keltaisella nuolella. Alakerrassa oli myös hormikuvauksen mukaan löytynyt mahdollinen vuotokohta 3. ja 2. kerroksen välillä, josta ei toistaiseksi ollut vesivahinkoa päässyt tapahtumaan. Tämä on merkitty punaisella rajauksella.

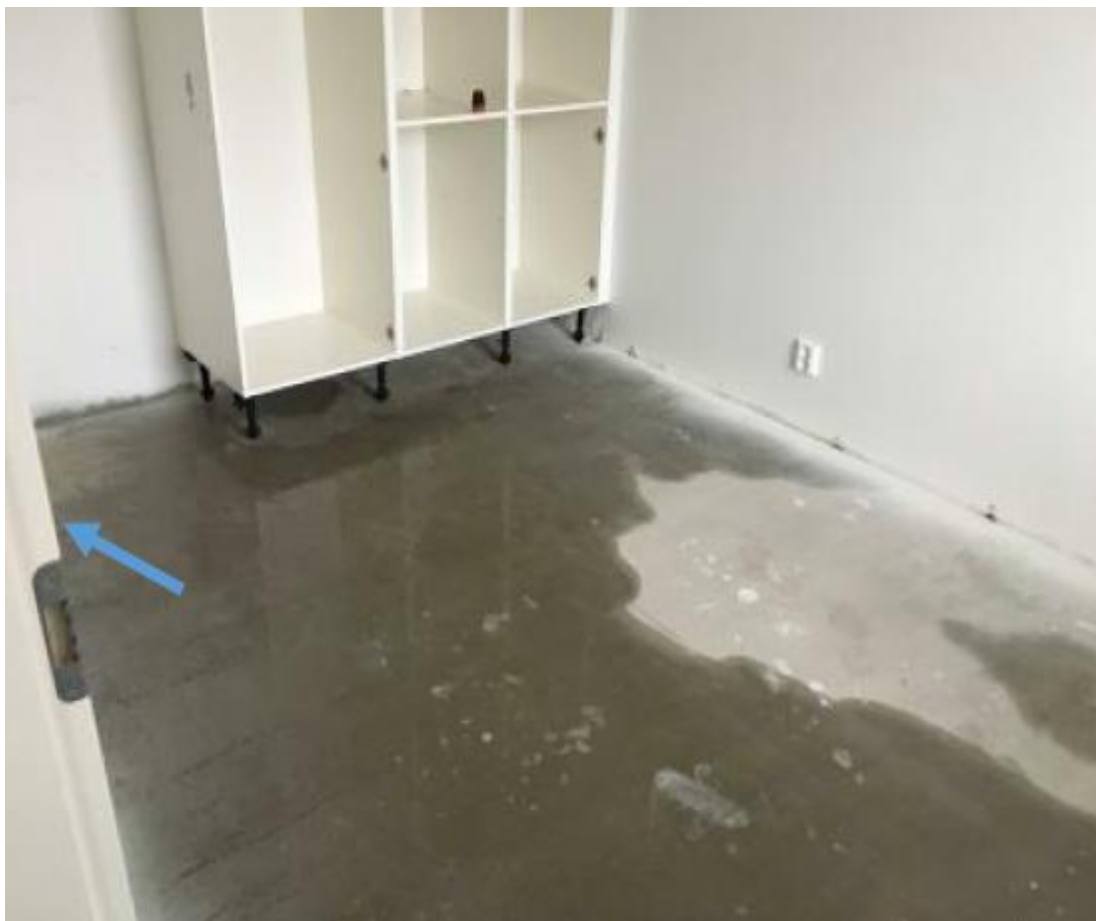
Kuva 8. Makuuhuone. Kuva on otettu laminaattilattian poiston jälkeen. Kohta, josta viemäriveresi tuli huoneeseen, on merkitty nuolella.

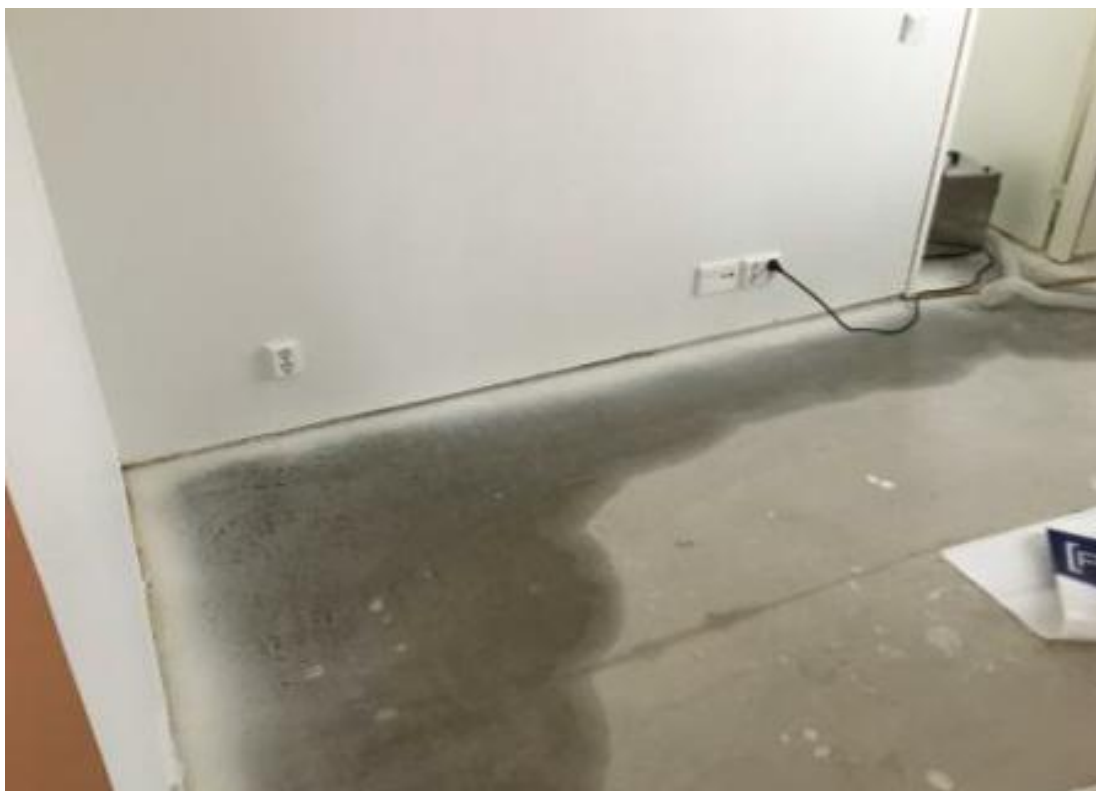
Kuva 9. Olohuone. Kuvassa näkyy kastuneen lattian alue.

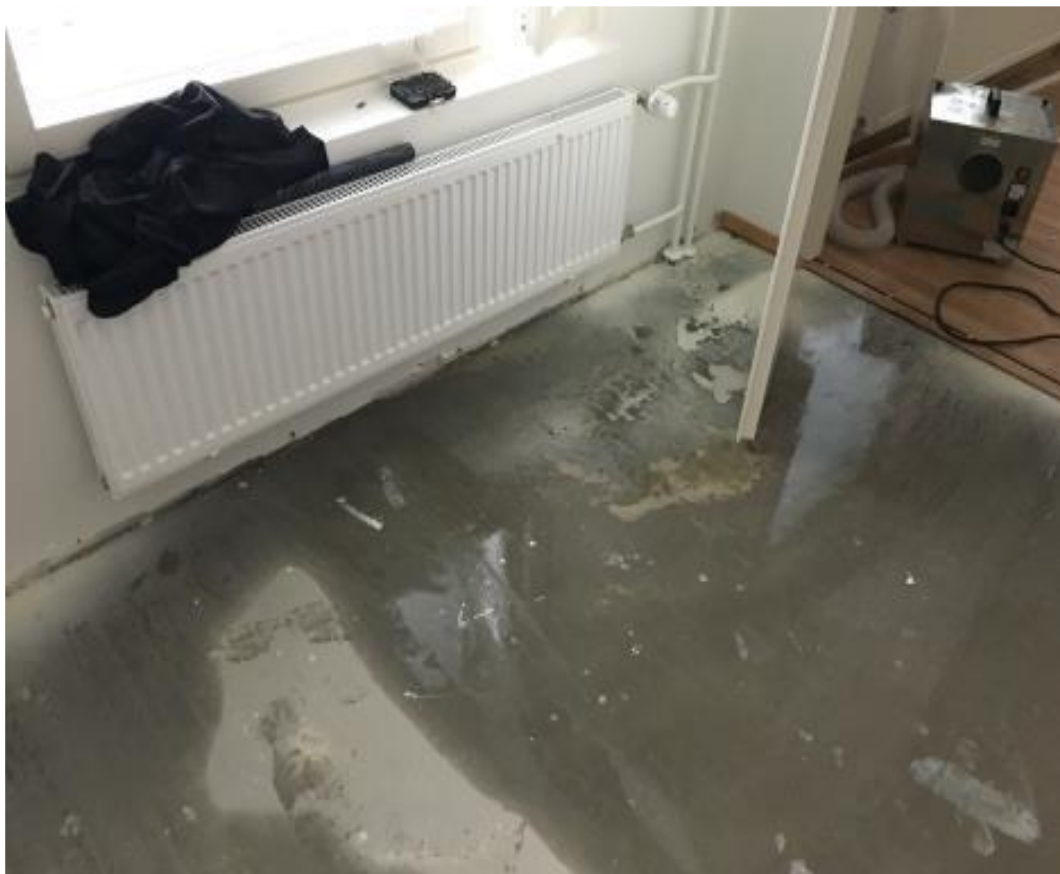
Kuva 10. Makuuhuoneen ja olohuoneen oviaukko, josta näkee, kuinka koko huone on kastunut.

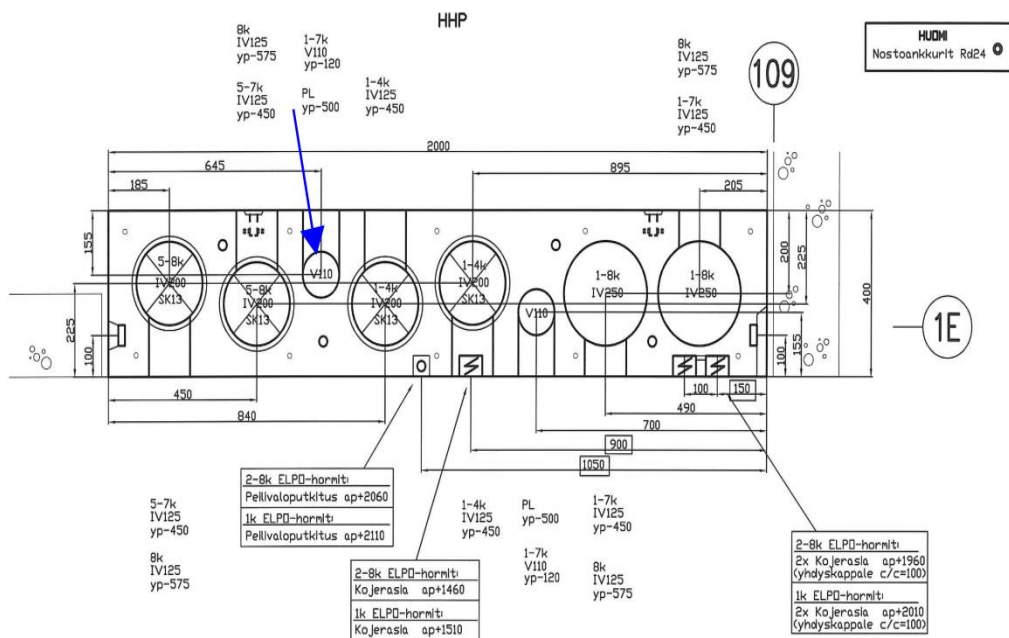
Kuva 11. A2 Kuvassa on piirustus Elpo-hormista eli betonirakenteisesta tekniikkahormista jossa kulkee pystysuunnassa ilmavaihto-, vesi- ja viemäriputkia.

Piirustus (Kuva 11) on asunnon A19 kylpyhuoneen seinässä olevasta hormista (hormi muodostaa viereisten asuntojen A19/A20 kylpyhuoneiden välisen seinän). Viemärikuvauksen avulla havaittu vuotokohta on merkitty nuolella. Vuoto sijaitsee 3. ja 4. kerroksen liittymäkohdassa.

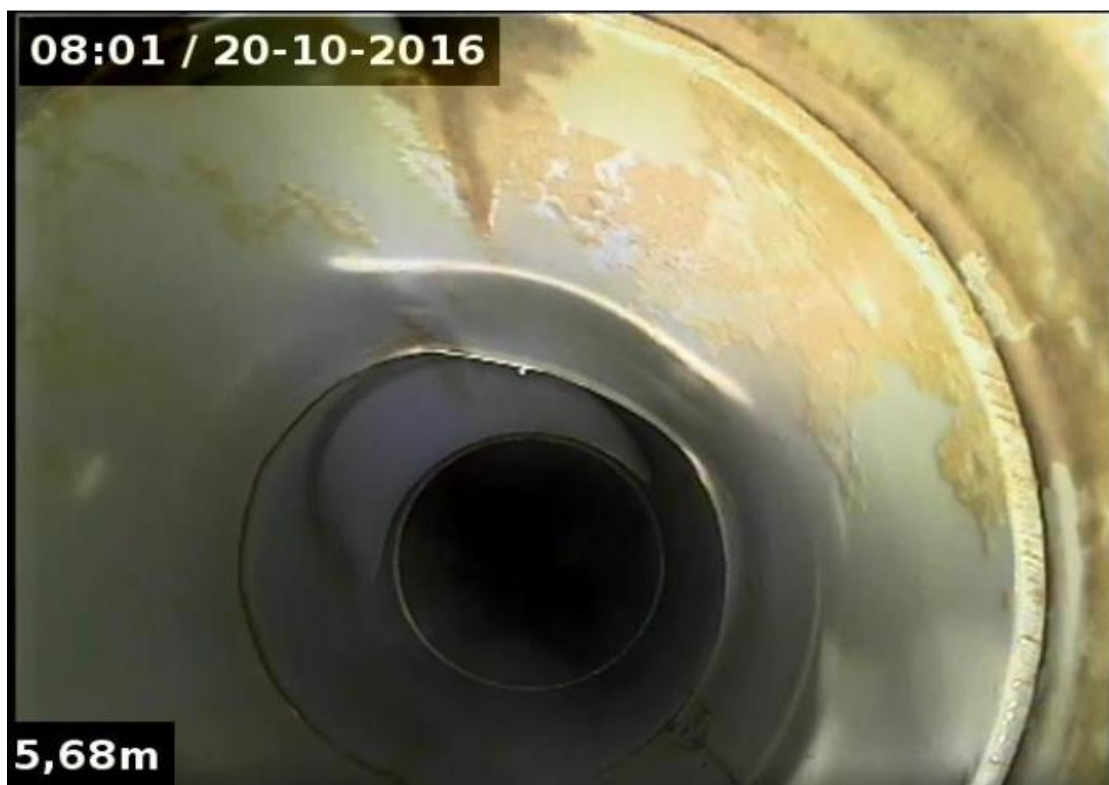
Elpohormissa A2 asunnon 19 pystyviemäri kuvattiin lähtien ylemmän asunnon 25 kaivosta. Kuvauksessa huomattiin, että viemäriin liitoskohdat 3. ja 4. kerroksen välillä eivät olleet täysin pohjassa, 3 ja 4 kerroksen välisen viemäriputken yhdeputkessa oli selkeä muodonmuutos (Kuva 12.). Liitosputken yläpää on soikea, eikä tiivisty muhviosaan suunnitellusti. Viemärivesi pääsee valumaan 3. kerroksen Elpo-hormin yläpintaa pitkin siten, että vesi nousee asunnon 19 lattialle. Alempana 2. ja 3. kerroksen välissä liitos on huomattavasti vajaampi (Kuva 13.). Liitoksen vajoaus on kuitenkin sellainen, että putken pää ohittaa tiivisteen, mutta tiivisterengas on hieman poissa paikaltaan. Tämä oli mahdollinen vuotoriskikohta.

Kuva 12. Vuotokohta 3. ja 4. kerroksen välissä. Liitosputki on vaurioitunut. Kuvauksen suoritti Remosan Oy.

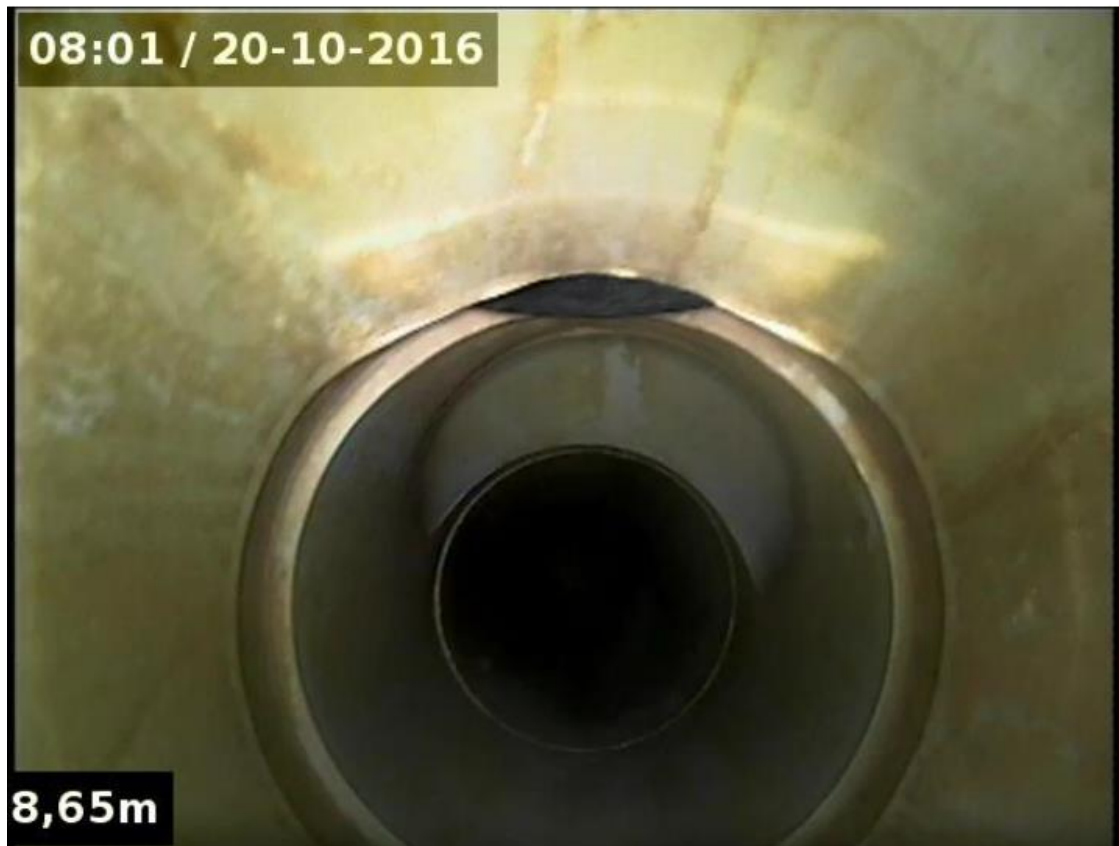
Kuva 13. Elpoviemärin tiiviste irti paikaltaan 2 ja 3 kerroksen välillä. Tämä on vuotoriskikohta. Kuvauksen suoritti Remosan Oy.

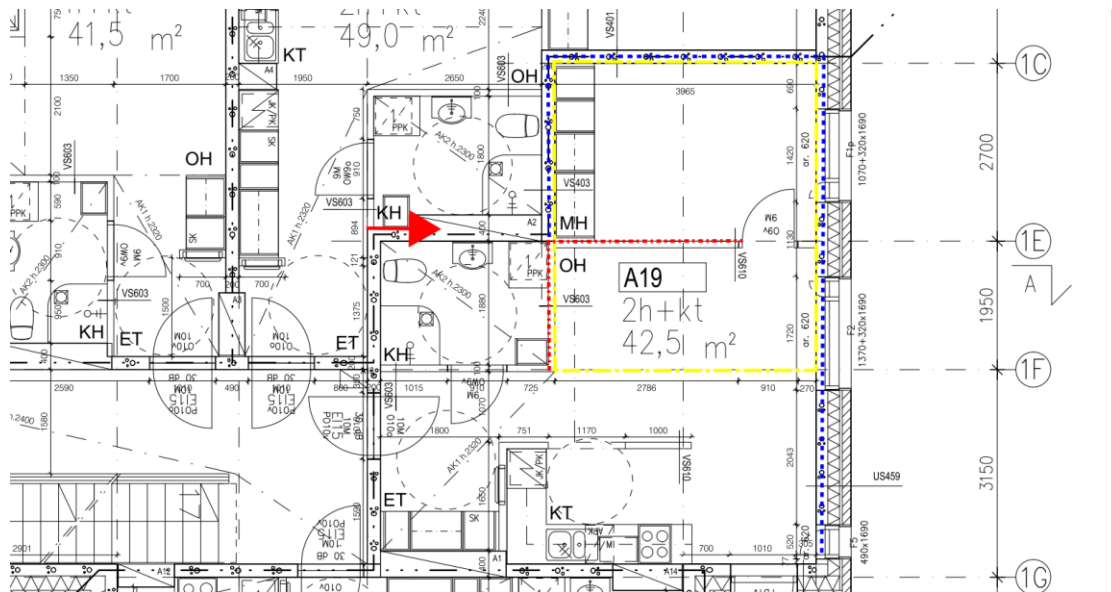
Kuva 14. Pohjakuva, johon on merkitty viemärin vuodon eteneminen asuntoon A19.

Kuvaan 14., on merkitty nuolella, josta viemäriveresi tuli huoneeseen. Keltaisella katkoviivalla on merkitty alue, joka kastui ja punaisella nuolella on merkitty Elpo-hormin kohta, jossa kulkevan pystyviemärin liitoksesta vuoto tapahtui. Kuvaan on lisätty vuotoalueen betonirakenteiset seinät sinisellä katkoviivalla ja kipsilevyseinät punaisella katkoviivalla.

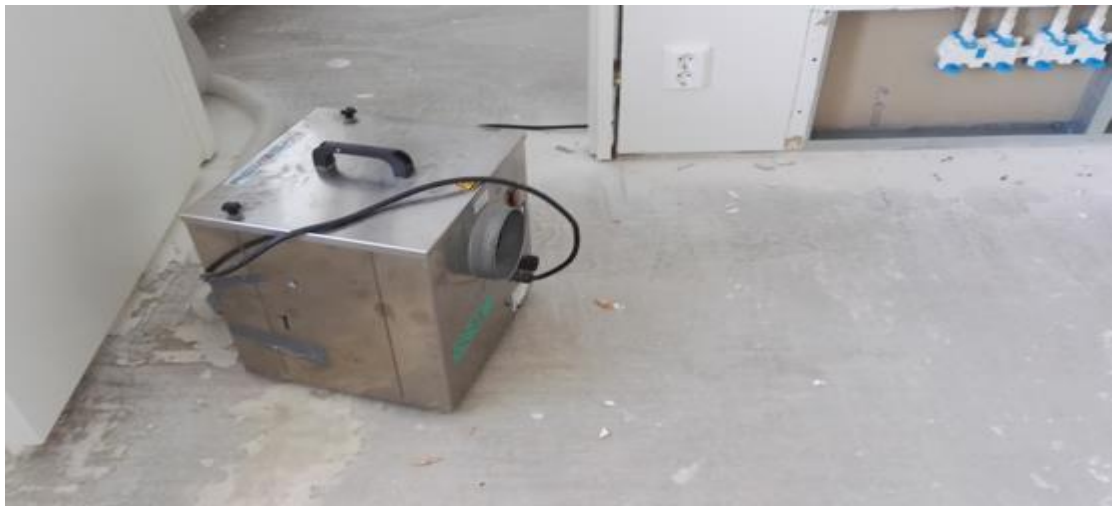
Kuva 15. Asuntoon on asennettu kuivatin ilman ulosjohdolla.

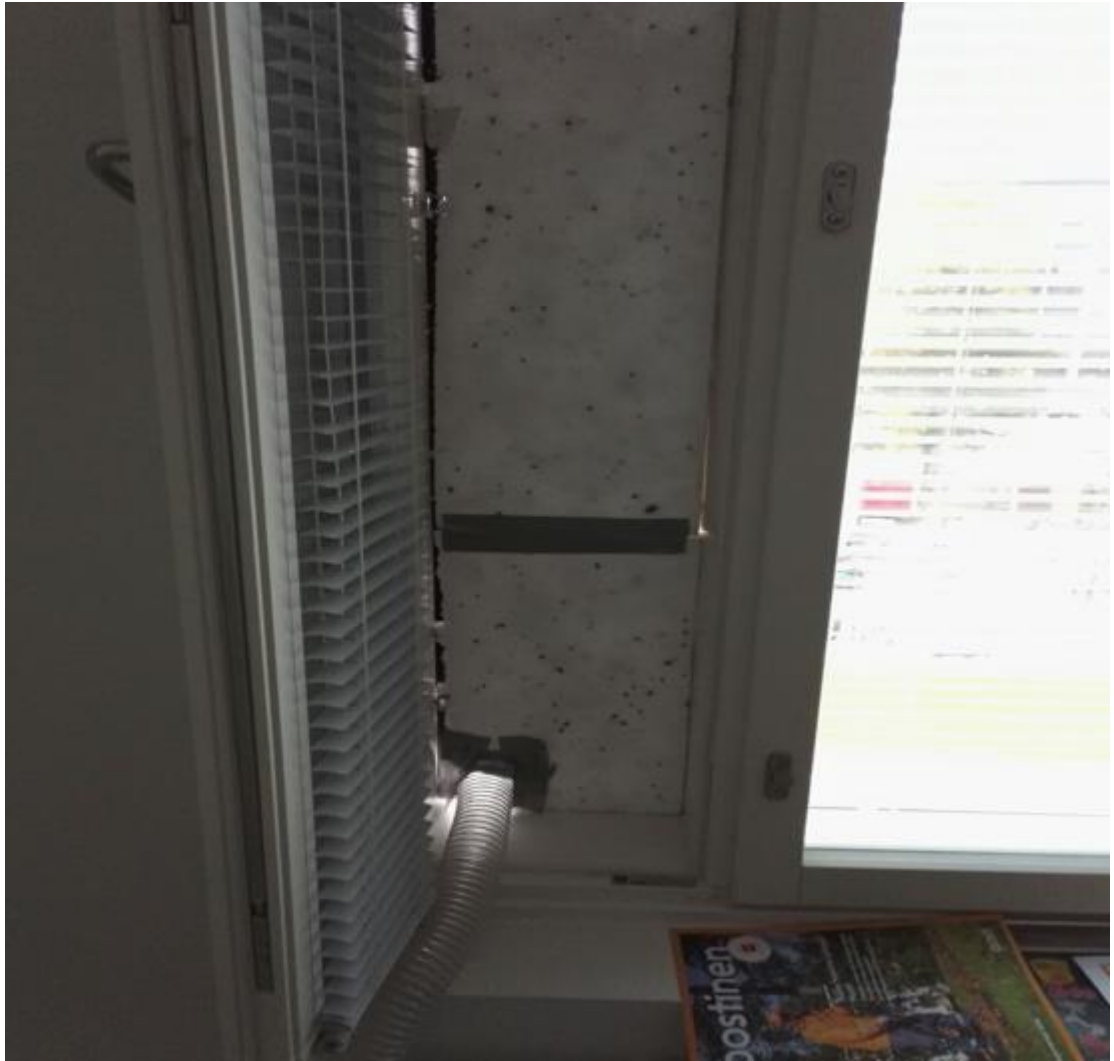
Kuva 16. Kosteus poistui ikkuna-aukon kautta ulos.

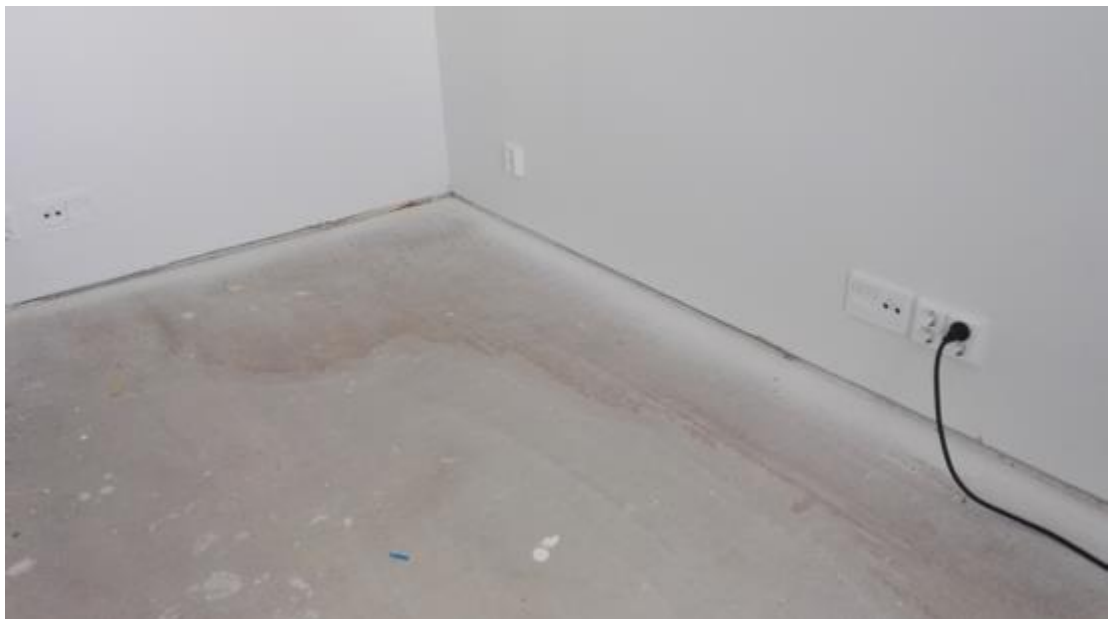
Kuva 17. Olohuone. Kuvassa näkyy kastuneen lattian alue. Vasemmanpuoleisen seinän takana on kylpyhuone.

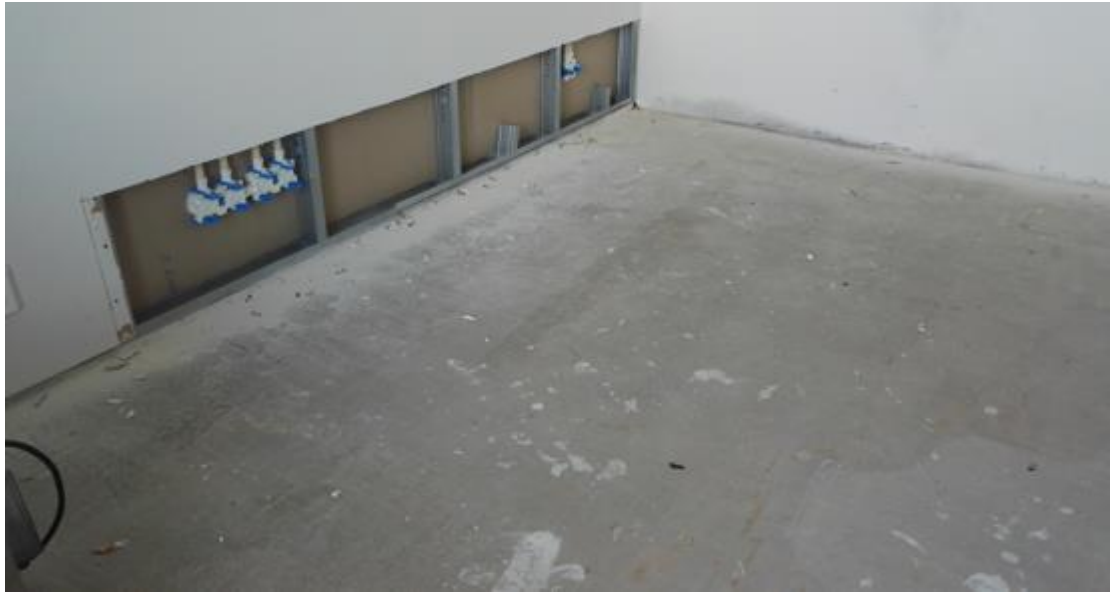
Kuva 18. Makuuhuone. Olohuoneen puoleisen seinän alaosan levytys oli poistettu.

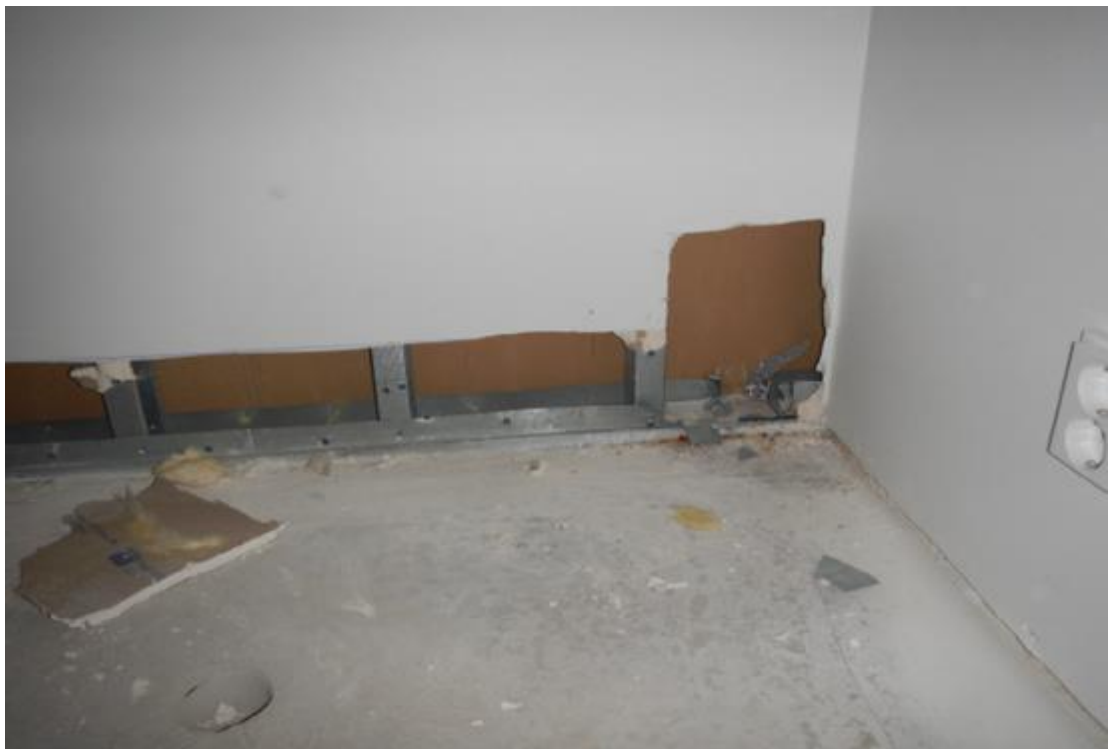
Kuva 19. Yleiskuvaa olohuoneen kylpyhuoneen vastaiseen seinään tehdystä rakenneavauksesta.

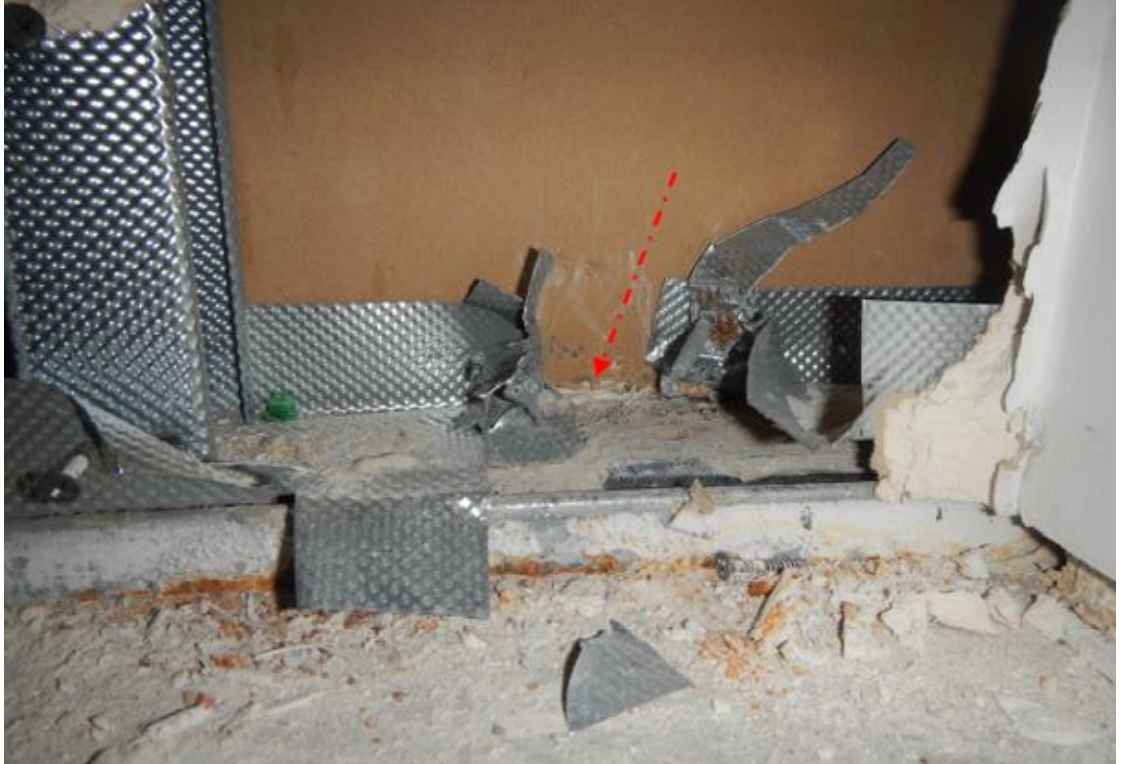
Kuva 20. Kylpyhuoneen puoleinen kipsilevy oli rakenneavauksen kohdassa vaurioitumaton.

Kipsilevy oli eristetty alapuolisesta rakenteesta kittaukselta joka osaltaan estää levyä vaurioitumasta vesivahingon sattuessa (kuva 20).

Rakenneavauksen perusteella voitiin todeta, että kyseinen seinä (kuva 20) ei ole vaurioitunut ja seinä voidaan rakentaa entiselleen ilman kylpyhuoneen seinän purkamista.

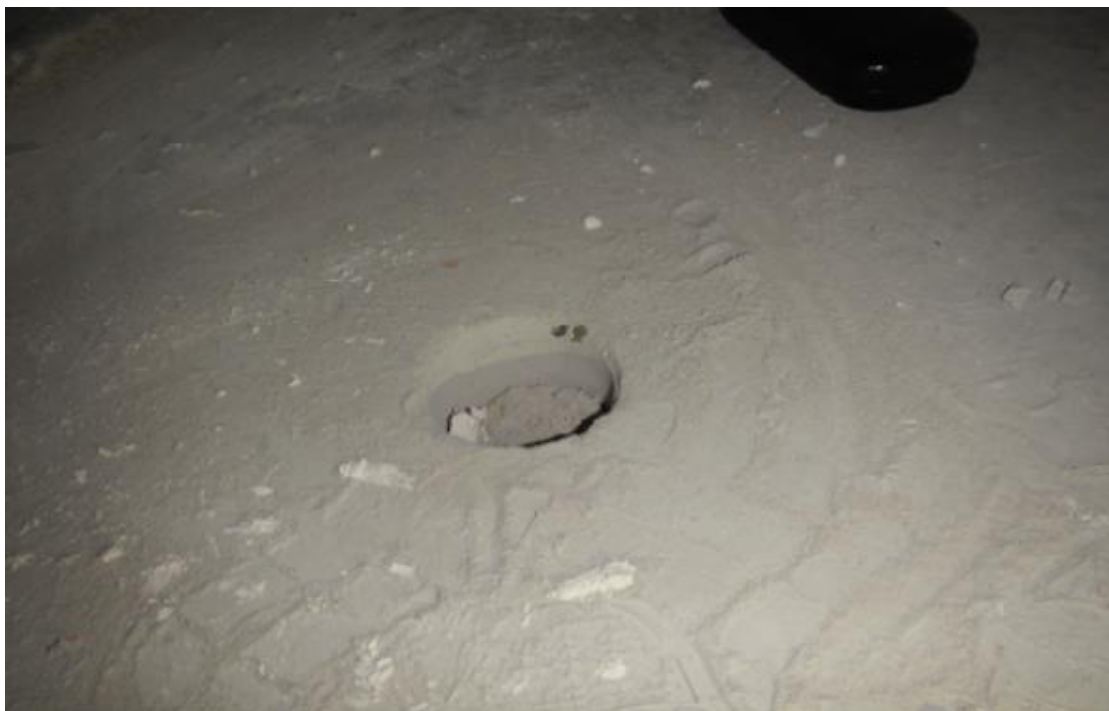
Kuva 21. Remosan Oy oli ottanut olohuoneen lattian tasoitteesta materiaalinäytteet mikrobi-analyysiä varten.

Näytteitä otettiin kaksi, toinen kastuneelta alueelta ja toinen kuivalta alueelta (Kuva 21.). Myöhemmin valmistuneiden analyysitulosten mukaan näytteistä ei havaittu viitteitä mikrobikasvustosta. Tästä on analyysiraportti liitteenä (Liite 1.).

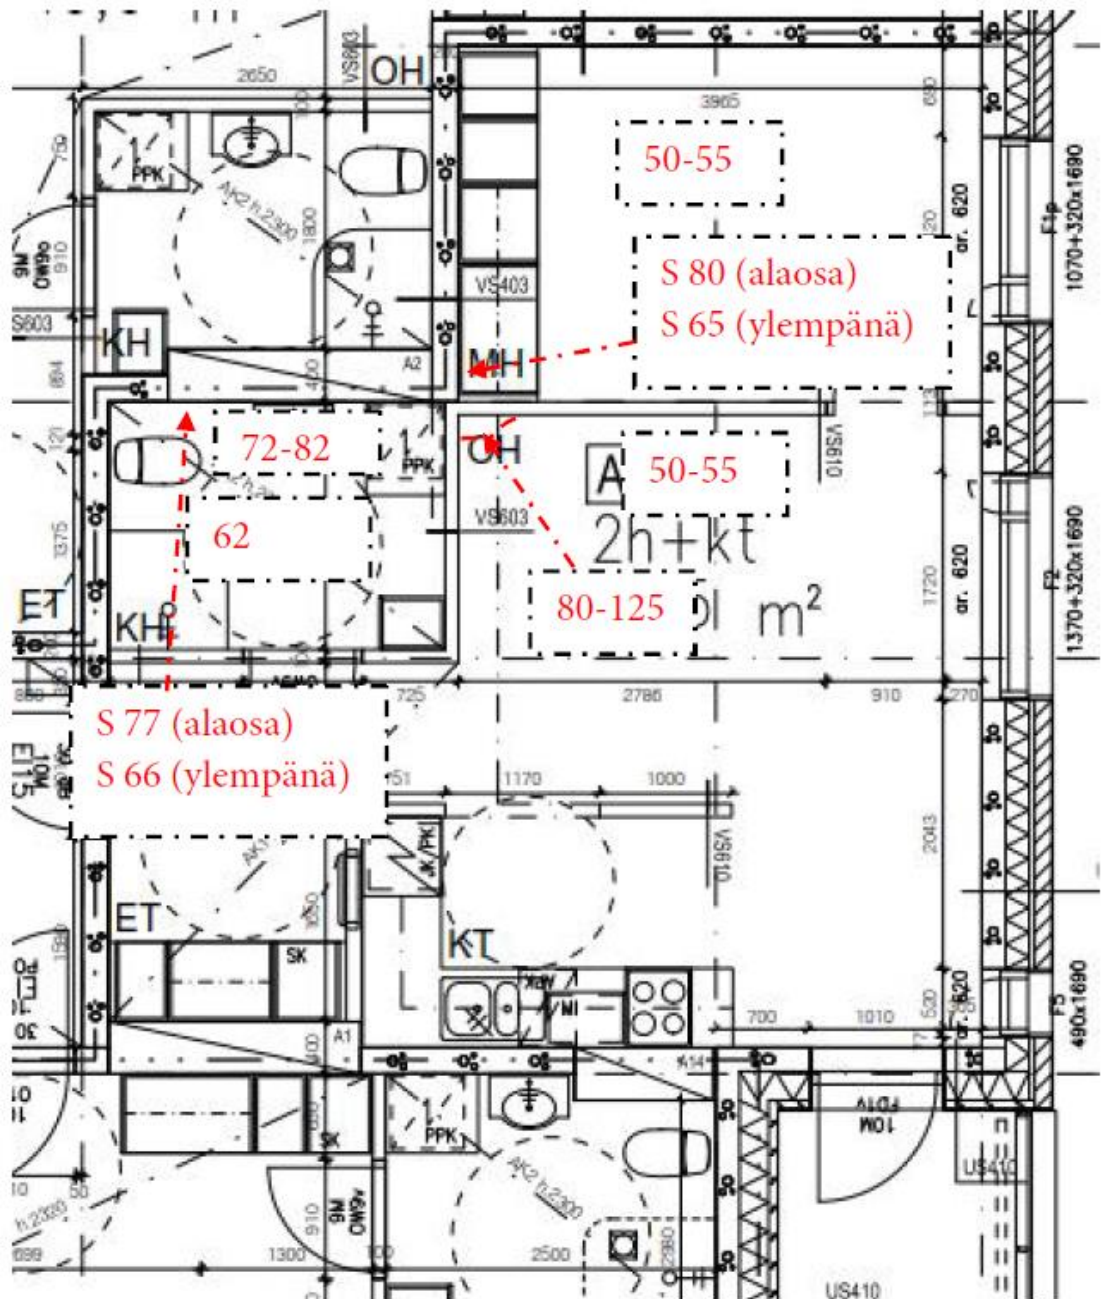
Kuva 22. Kuvaan on merkitty pintakosteusilmaisimen lukemat.

Pelkkä numero tarkoittaa lattian lukemaa ja S-kirjain numeron edessä seinän lukemaa. Koholla olevia arvoja esiintyi kylpyhuoneen lattian Elpo-hormin vierustalla ja Elpo-hormin alaosissa. Lisäksi olohuoneen nurkassa pienellä alueella lukemat olivat koholla kuten myös makuuhuoneen vuotokohdan seinän alaosassa. Muilta osin olohuoneen ja makuuhuoneen lattioiden lukemat olivat normaalilla tasolla.

Kylpyhuoneen lattialämmitys täytyi laittaa päälle käyttäen pientä tehoa, jolla olisi rakenteita kuivattava vaikutus. Lattialämmitystä käytettäessä oli riski, että rakenteesta voisi tulla paha haju, kun lämmitys on päällä viemäriveresistä johtuen. Lattialämmitystä piti pitää päällä siihen asti, kunnes asukas muuttaa takaisin asuntoon, jotta mahdollinen poikkeava haju voitaisiin tunnistaa ja korjata korjausvaiheessa.

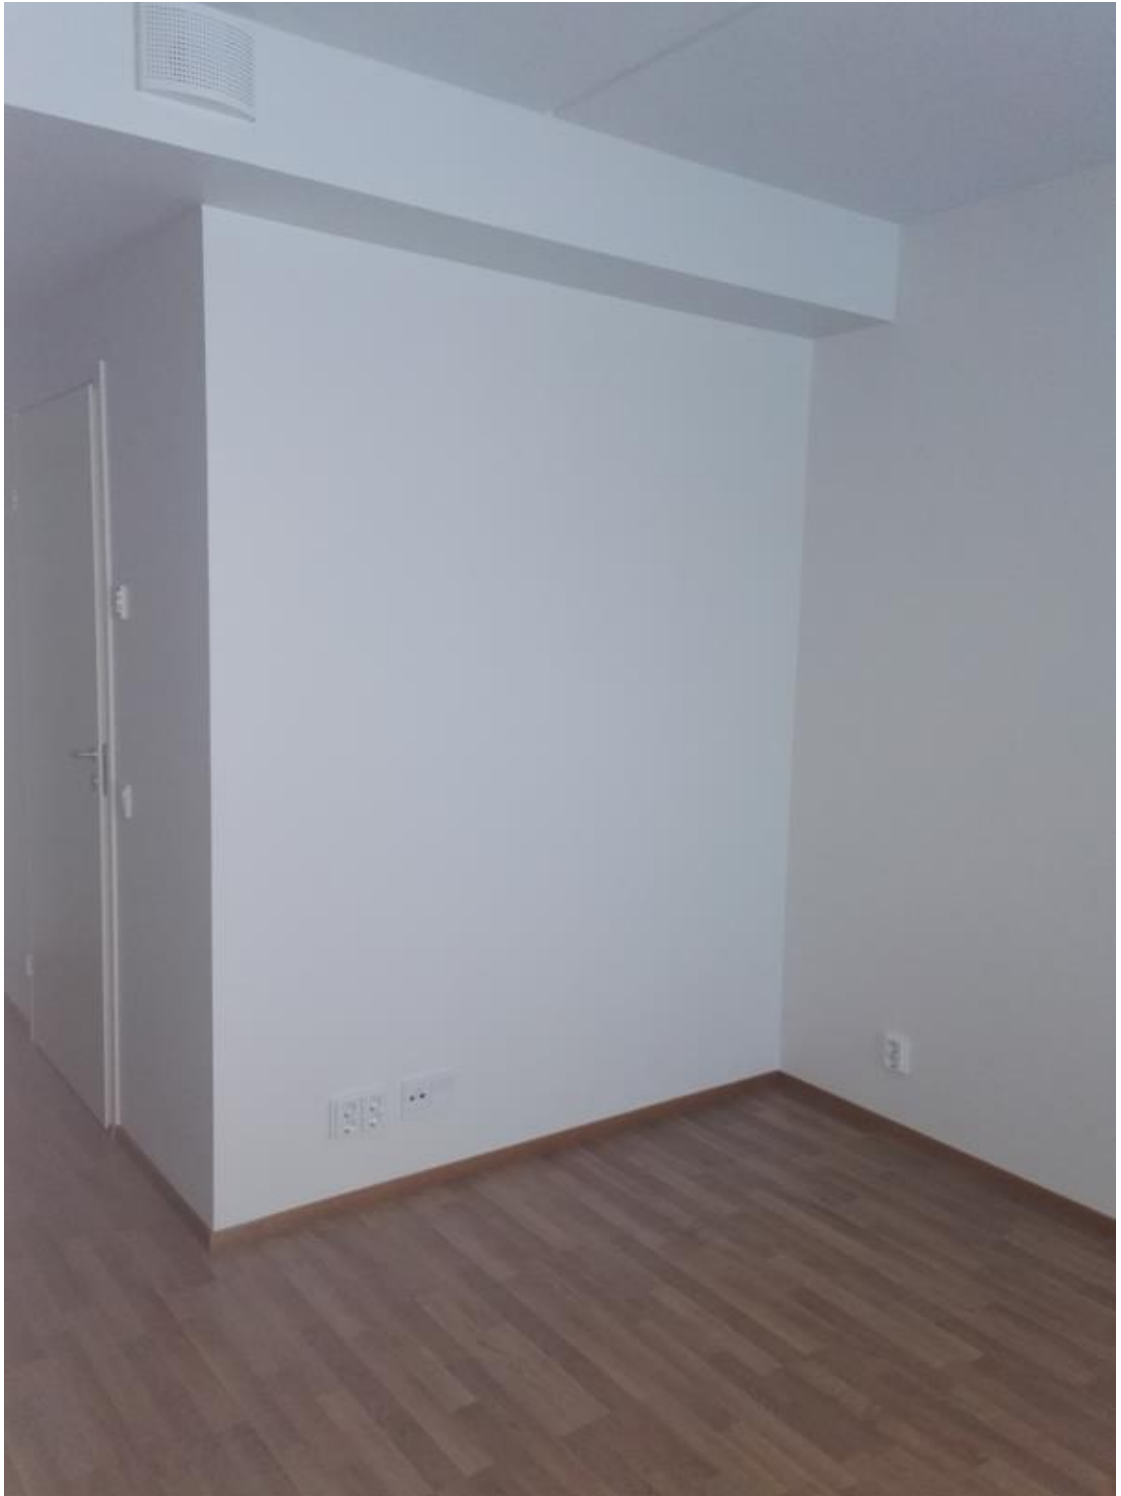
Kuva 23. Olohuone valmis

Kun asunnosta ei löytynyt enää ylimääräistä kosteutta, vaihdoimme kalusteet ja korjasimme rakenteet alkuperäiseen kuntoon (kuva 23. ja 24.).

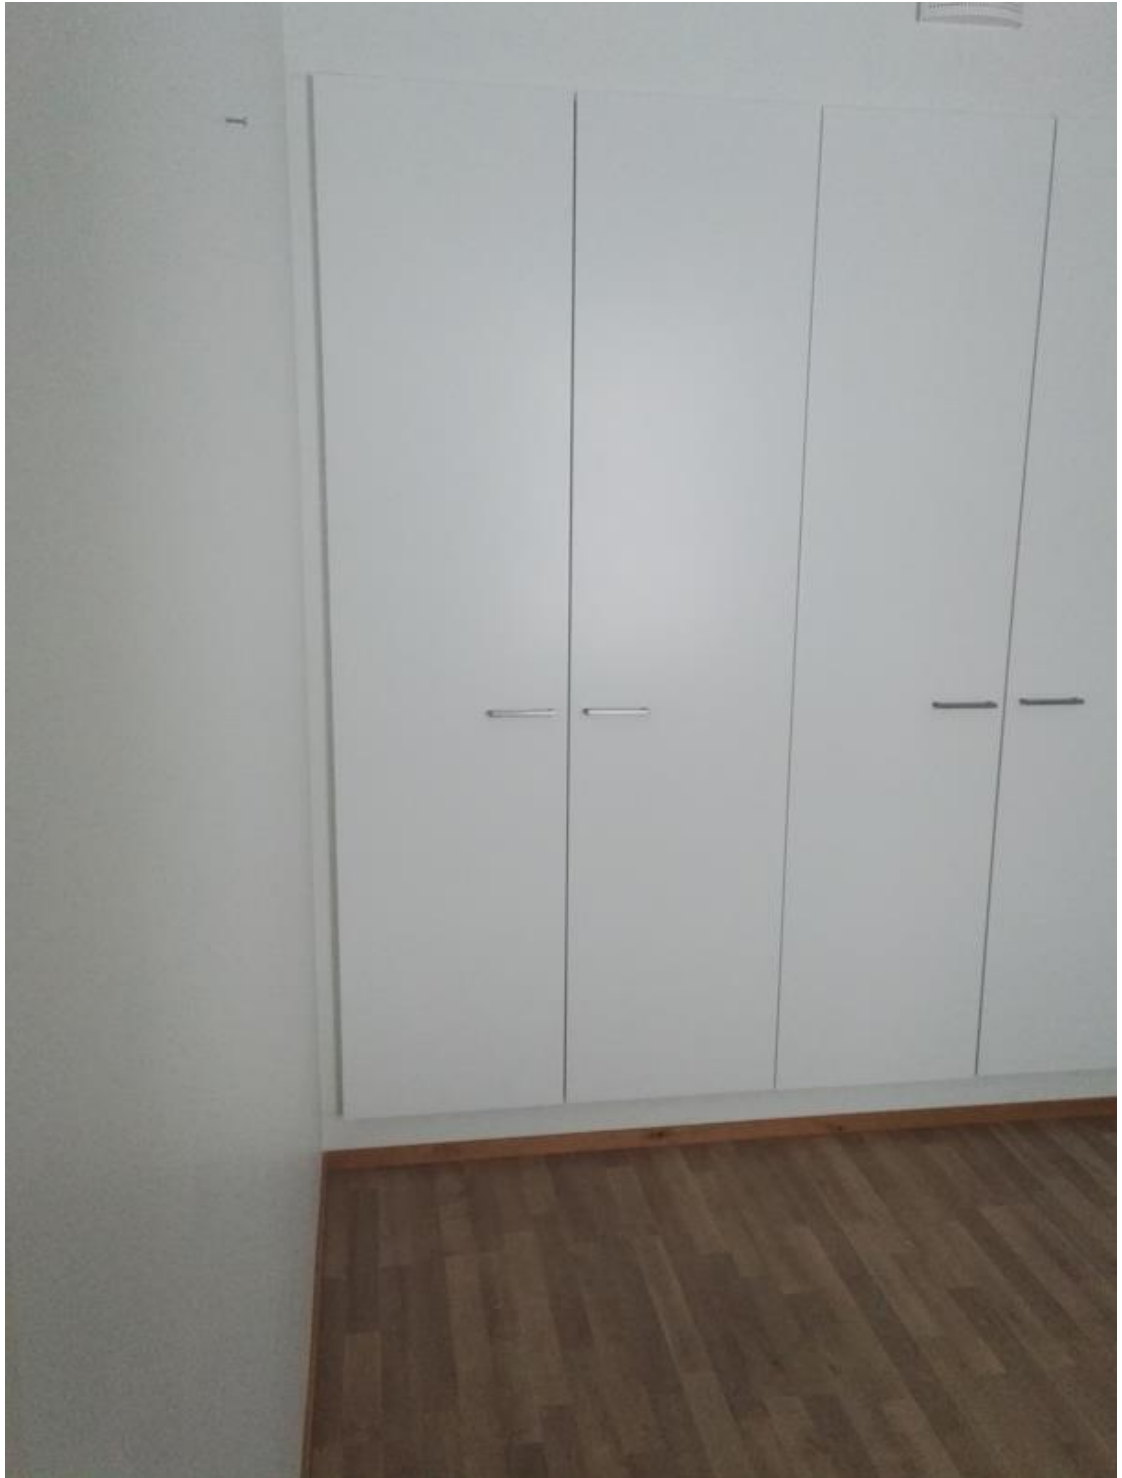
Kuva 24. Makuuhuone valmis
